Avenue de Brigode
VILLENEUVE D'ASCQ (59)

Carottage de la chaussée
et diagnostic amiante HAP

Dossier n°21 237

CAROTTAGES DE CHAUSSEE
Descriptif des carottes
VILLENEUVE D'ASCQ - Avenue de Brigode
Procès Verbal N° 210564
N° Dossier : 21237
ASL Brigode 5

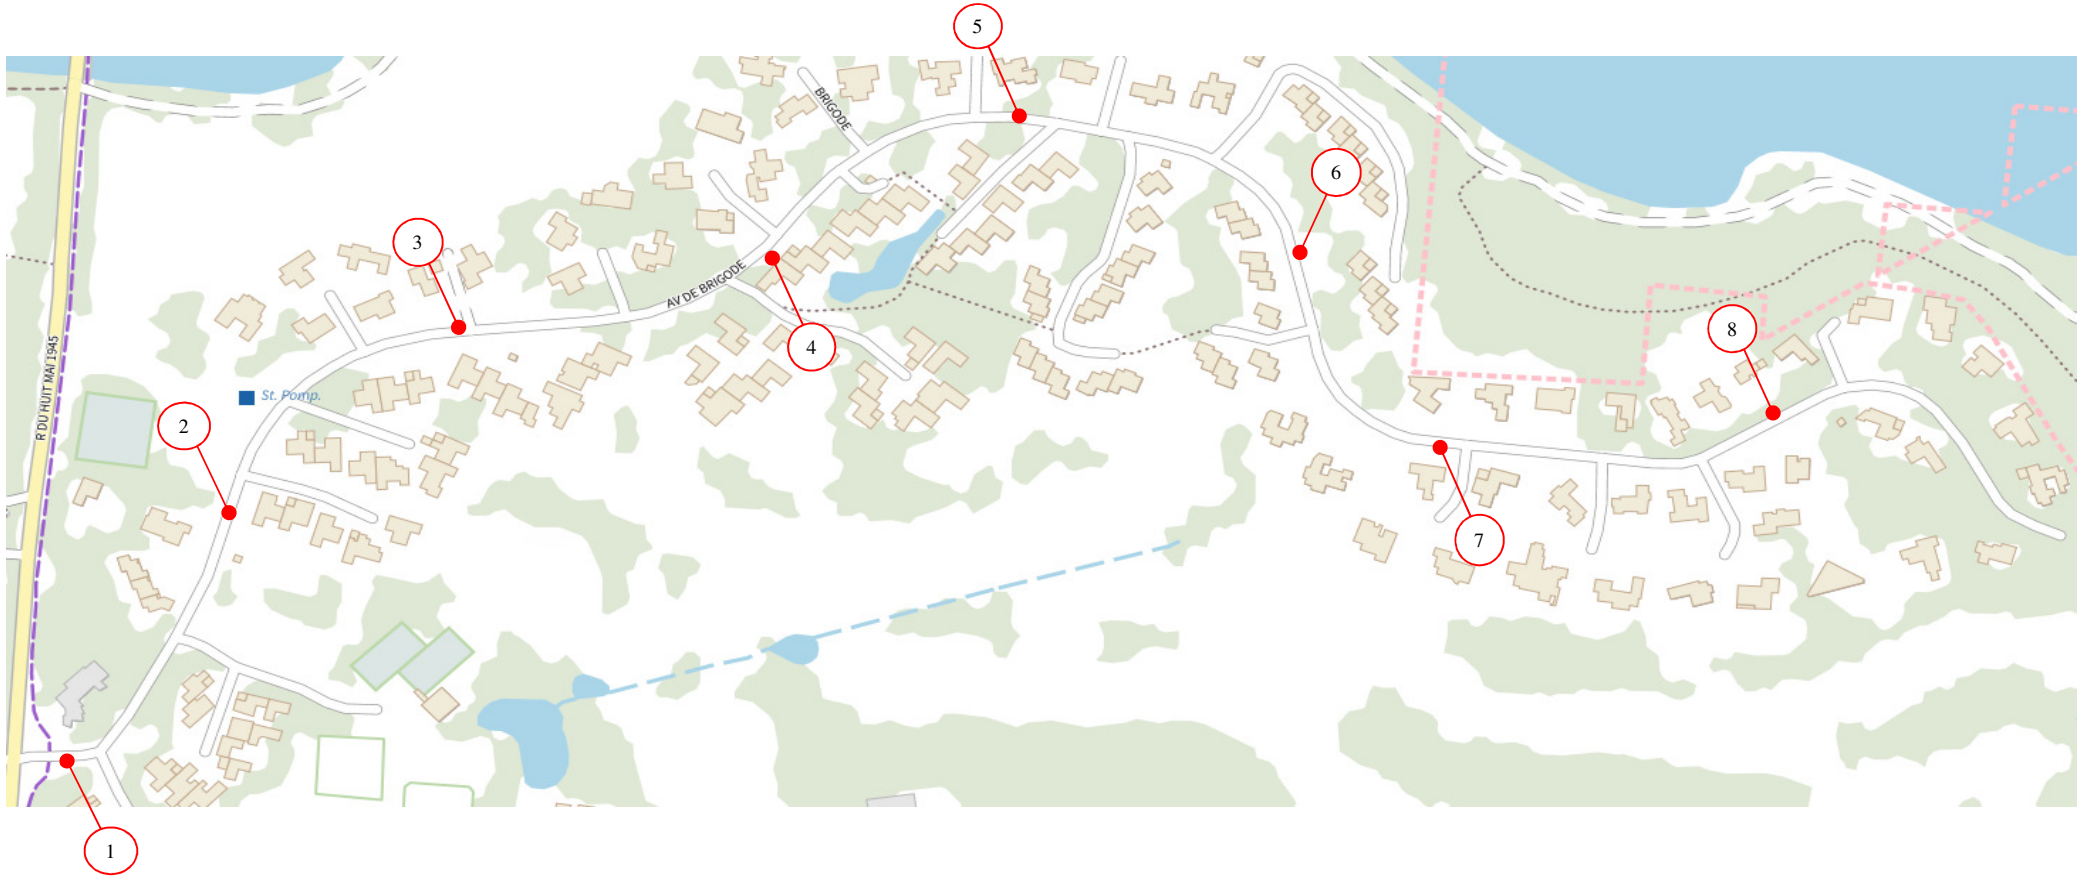
Les photographies des carottes renseignent sur la nature, l'épaisseur et l'état des matériaux rencontrés. (cf PV n°210564 avec plan d'implantation des carottages).
